Zisterzienserkloster Mariazell, Wurmsbach
Grundriss Erdgeschoss

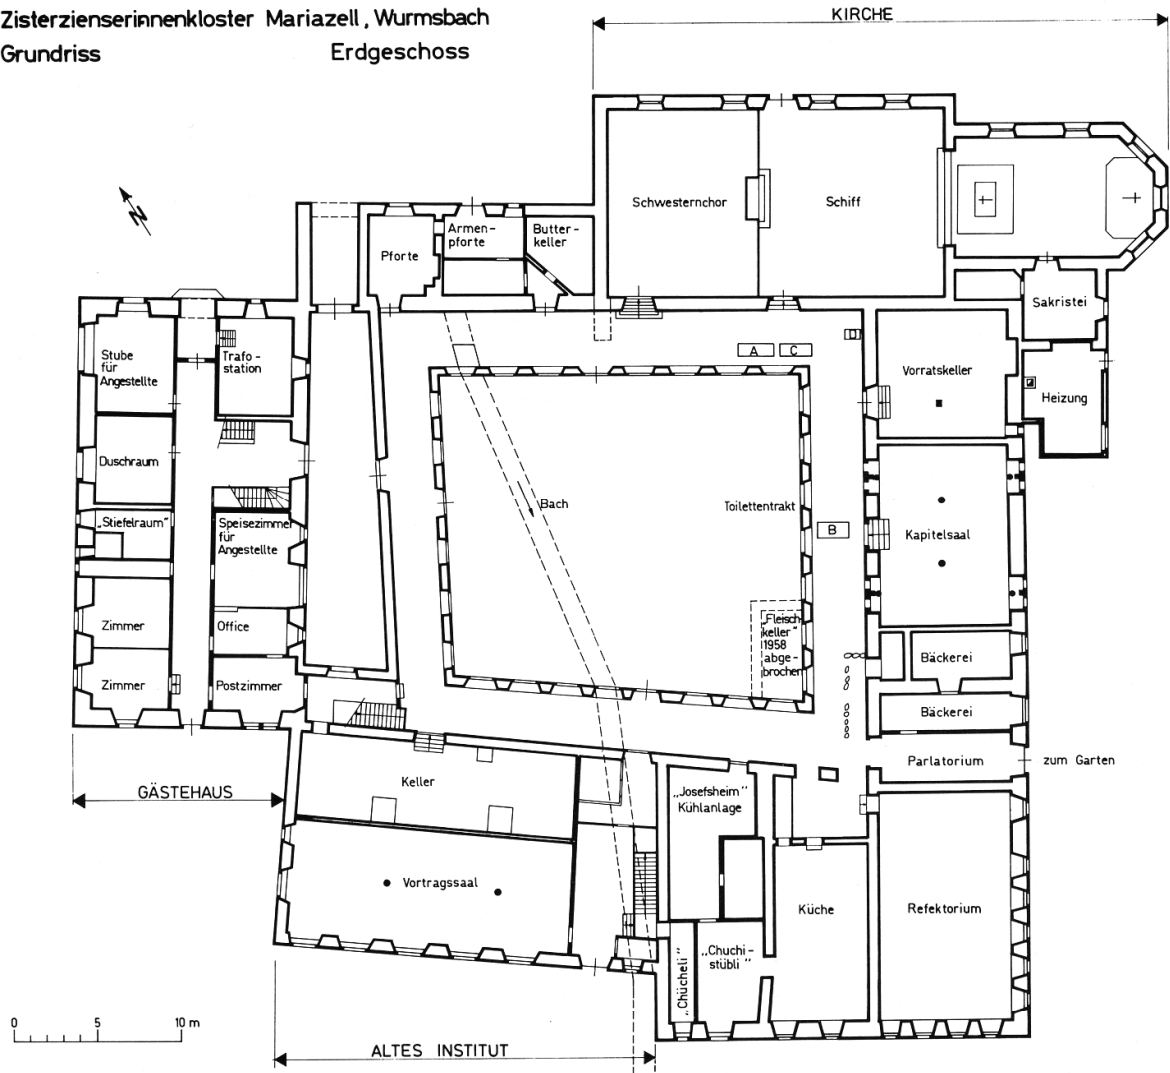
Neubau der Äbtissin Maria Thumeisin zu Beginn des 17. Jahrhunderts. Die Fundamente aber, soweit sie nicht im Laufe des 20. Jahrhunderts durch Beton ersetzt worden sind, reichen auch hier auf den ersten Bau zurück. Im westlichen Teil des Nordflügels stammt noch ein Teil des aufgehenden Mauerwerks (bis unter die Fenstersimse) vom Vorgängerbau. Das aufgesetzte Bruchsteinmauerwerk enthält häufig Spolien von Fenster- oder Türgewänden aus romanischer Zeit. Während dieses grossen Um- und Neubaus im 17. Jahrhun-

dert wurde im Kreuzgang weitgehend längs den Aussenmauern eine Lehm-schicht, vermutlich als Isolierung gegen aufsteigende Feuchtigkeit, angebracht. Dieser Lehm stammte mehrheitlich von Kachelöfen; denn es fanden sich darin neben Holzkohle und den typischen verbrannten Lehmknollen auch Ofenkachel-scherben.

Nur wenige Änderungen sind an den gegen den Garten liegenden Kreuzgangmauern zu beobachten. Sie betreffen das westliche Türgewände im Nordflügel, das ein-
